事業概要【(平成 28 年度実施) 西中学校校舎非構造部材耐震化工事】

事業完成写真

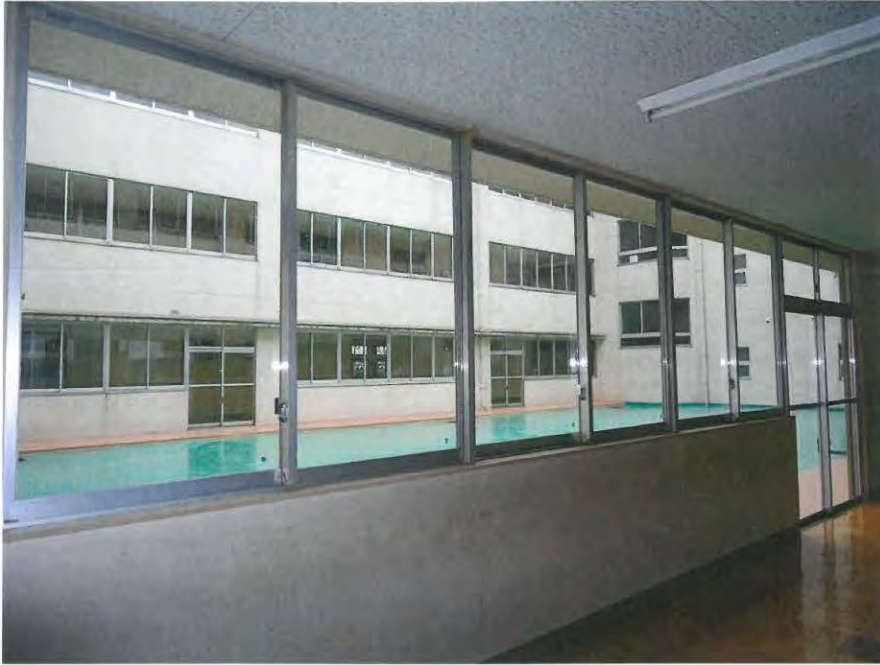
ガラス改修工事
ガラス交換状況
[廊下]

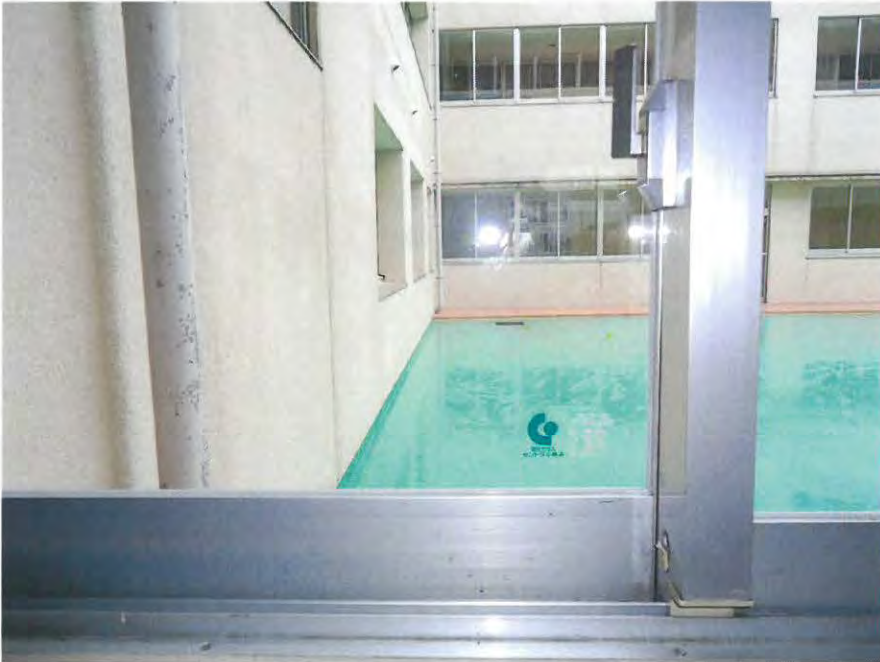
ガラス改修工事
ガラス交換状況
[廊下]

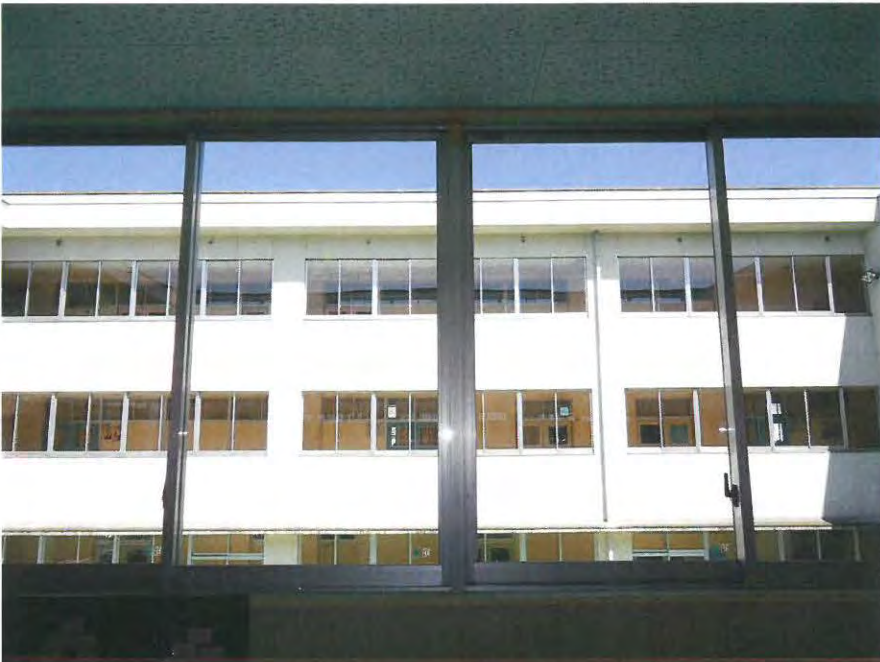
ガラス改修工事
ガラス交換状況
[廊下]

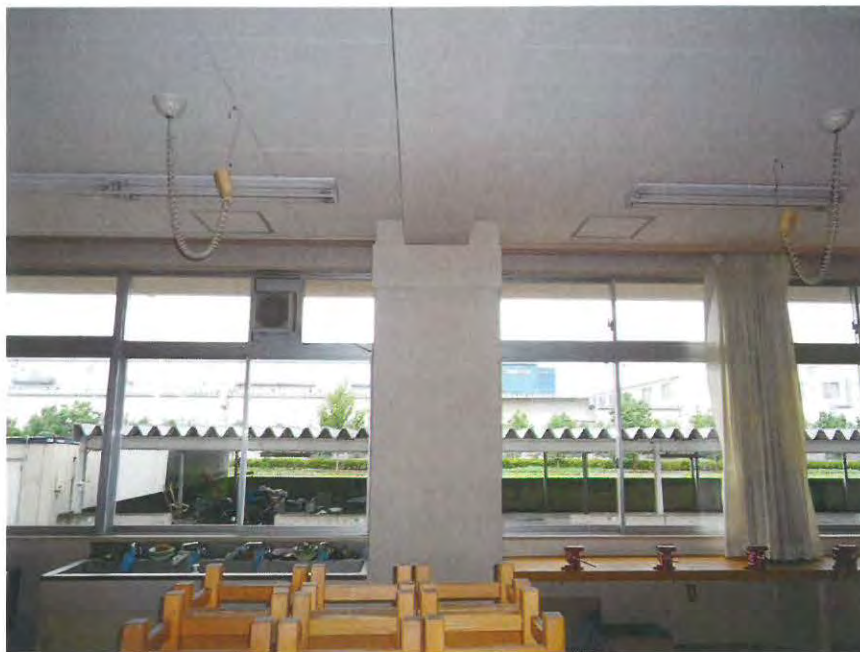
工事完了
[金工室]

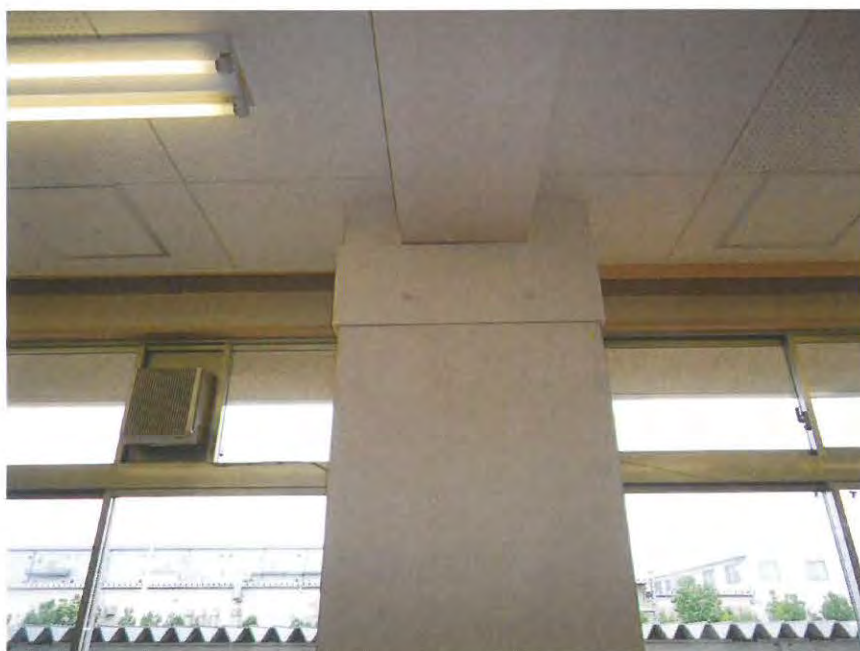
工事完了
[金工室]

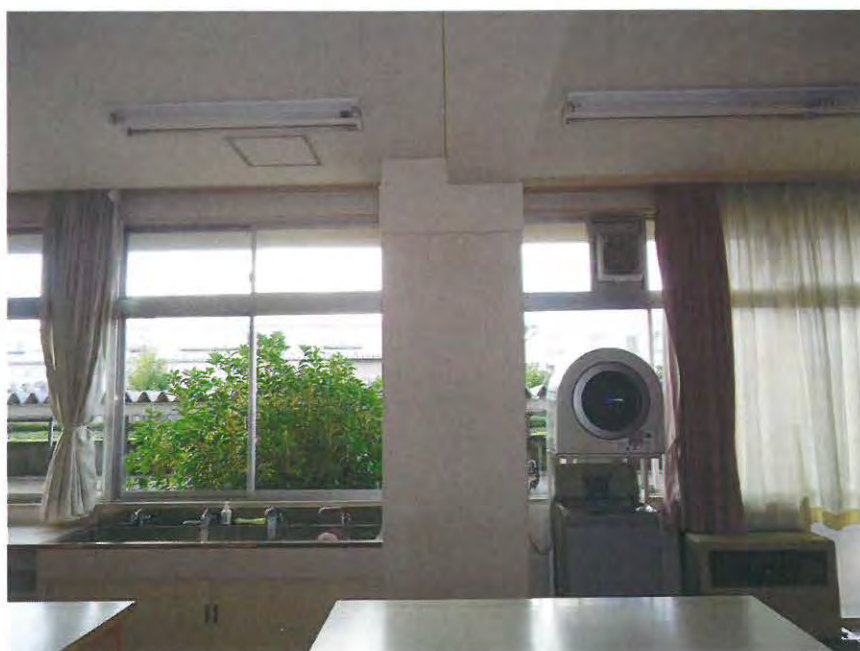
工事完了
[被服室]

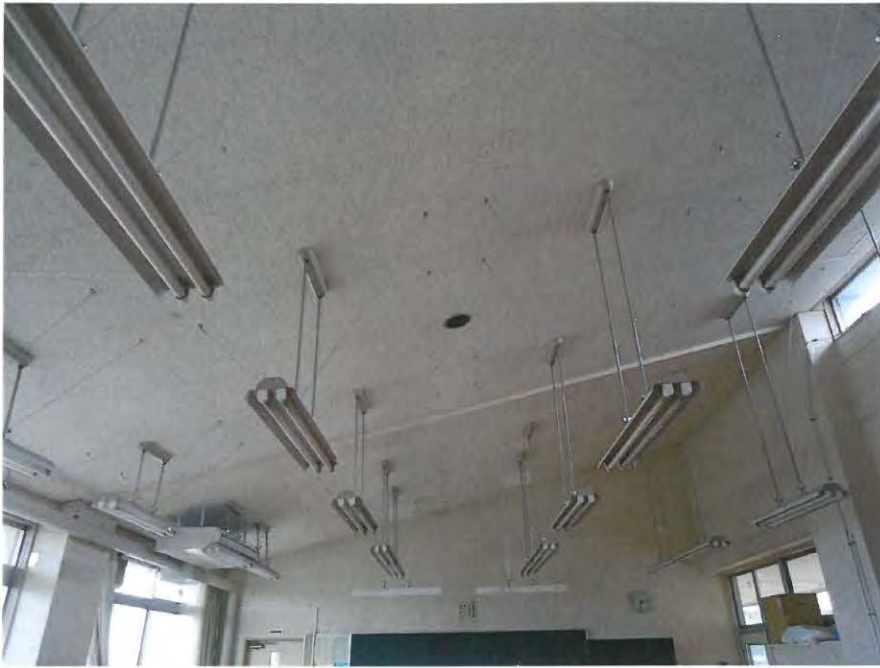
仕上ユニット工事
吊照明取付補強
補強金具取付状況
[美術室]

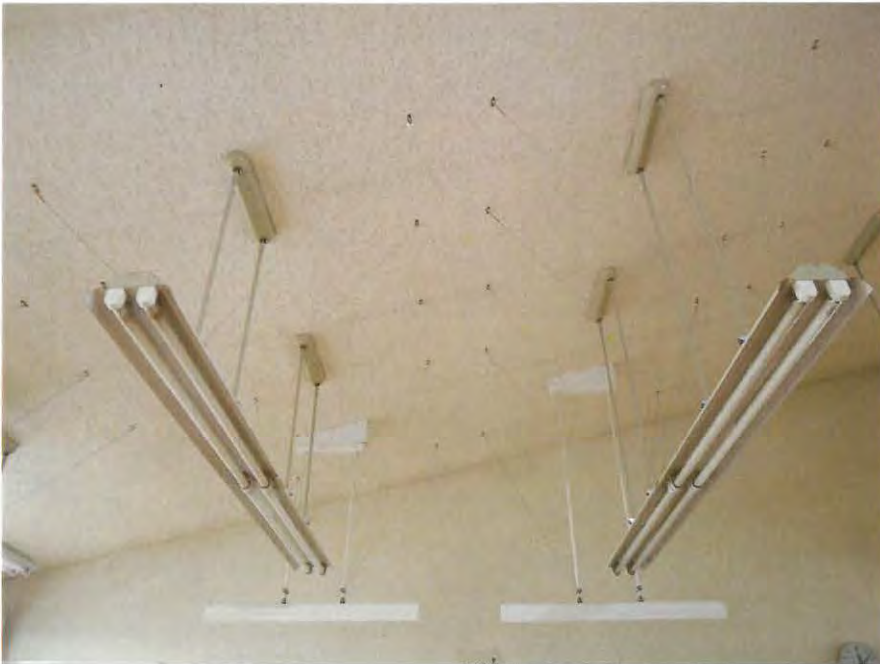
仕上ユニット工事
吊照明取付補強
補強金具取付状況
[美術室]

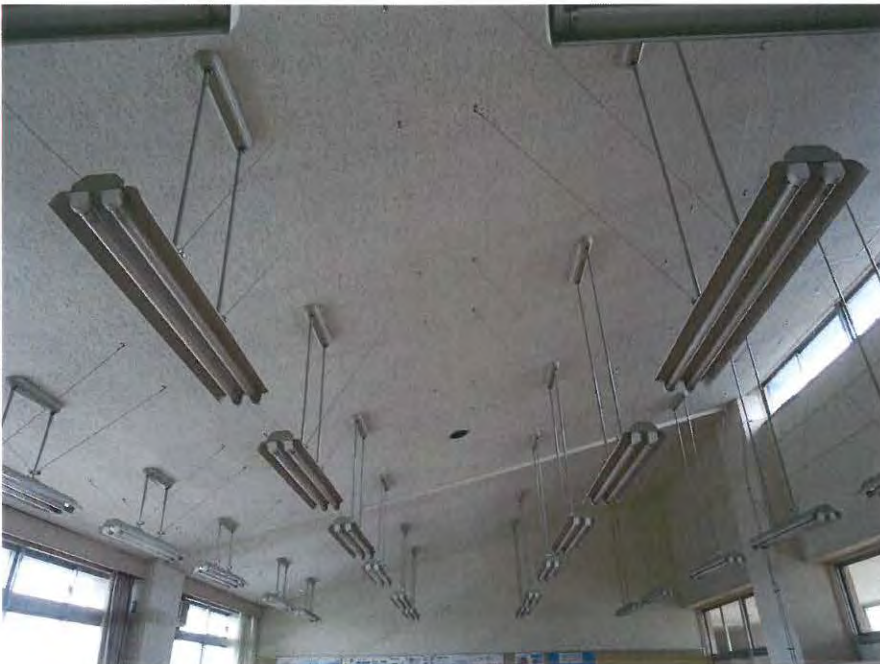
仕上ユニット工事
吊照明取付補強
補強金具取付状況
[美術室]
