# つばさ南・つばさ北小学校

## 統合協議会だより

令和6年10月発行【第11号】 川島町教育委員会 学校統合推進室

### ☆つばさ小学校低学年棟建設工事の進捗状況をお知らせします（3回目）

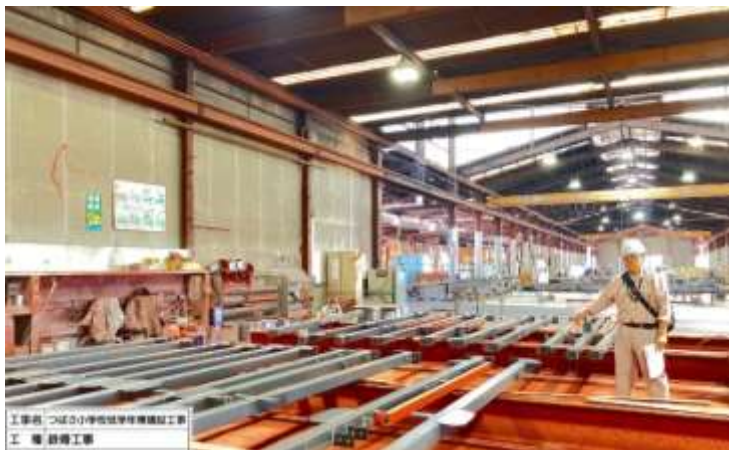
### 1. 「工場での鉄骨部材（製品）検査」

柱・梁・母屋<sup>もや</sup>など建物の骨組みは、鉄骨部材（製品）を使用しますが、この鉄骨部材は、工場において、あらかじめ製作されます。この写真は、設計図に基づいて、適切に、鉄骨部材が製作されているか、工事請負会社の現場代理人(※)が、材質・寸法・溶接箇所の仕上がり具合など検査している様子です。検査合格になると、工事現場へと運搬されます。

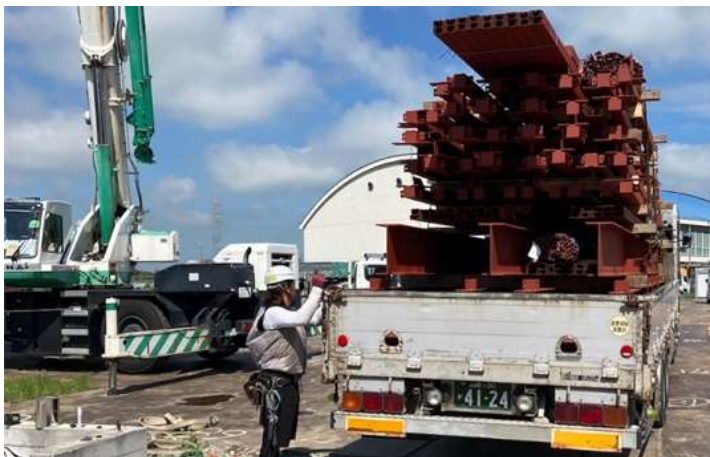
## 2. 「鉄骨部材の搬入」

この写真は、工場で製作されて、検査合格となった鉄骨部材が、トラックに乗せられ、工事現場に搬入された様子です。

現場では、鉄骨部材を、レッカー車でトラックから降ろし、柱・梁・母屋などの種類ごとに仕分けして、つぎの<sup>たてかた</sup>建方作業(組立作業)の準備を行います。

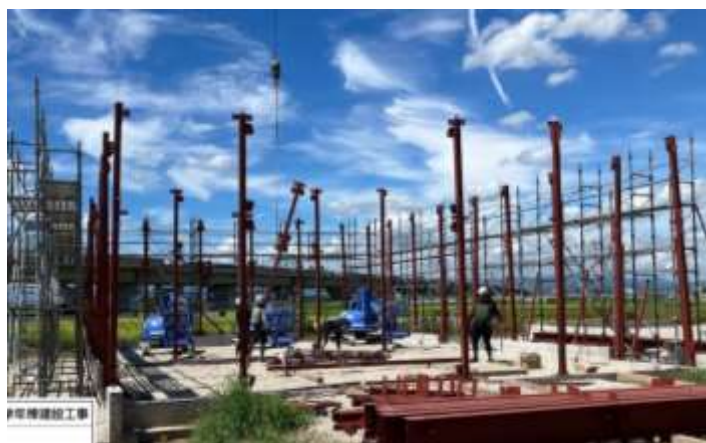
## 3. 「<sup>たてかた</sup>建方作業(組立作業)中(1)」

この写真は、柱をレッカーで吊り、所定の箇所に移動している様子です。基礎に打込まれたアンカーボルトに、柱を立てて、基礎と緊結しています。

この後、梁・母屋などを組み立ててゆきます。

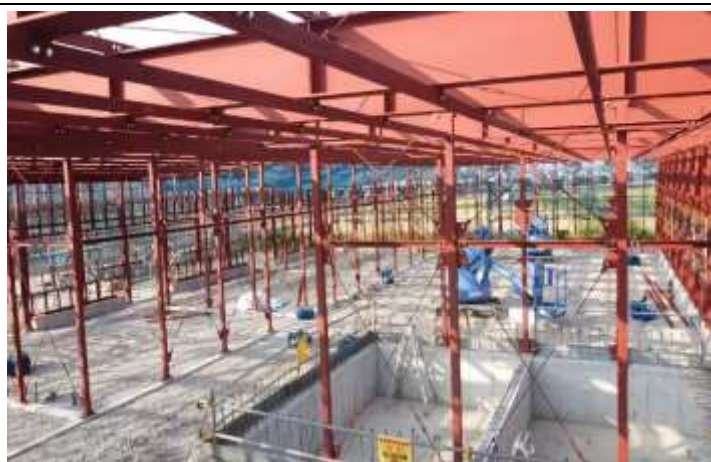
## 4. 「<sup>たてかた</sup>建方作業(組立作業)中(2)」

この写真は、柱、梁、母屋などの鉄骨部材の組立作業が終わった状態です。西棟校舎の骨組みが出来上がりました。

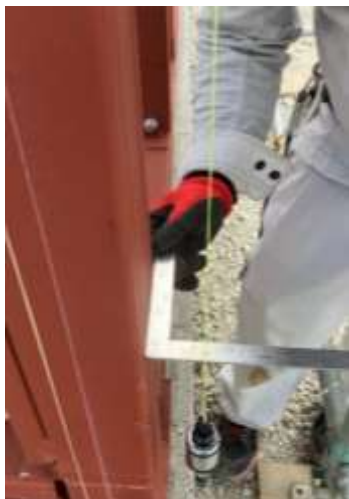
・柱の垂直精度確認

写真(2枚)は、いずれも建方の精度を確認している様子です。左の写真は、柱が真っ直ぐ立っているか否か、確認しています。右の写真は、ブレース(※)のボルトの締め具合を、トルクレンチという器具を使用し、確認しています。

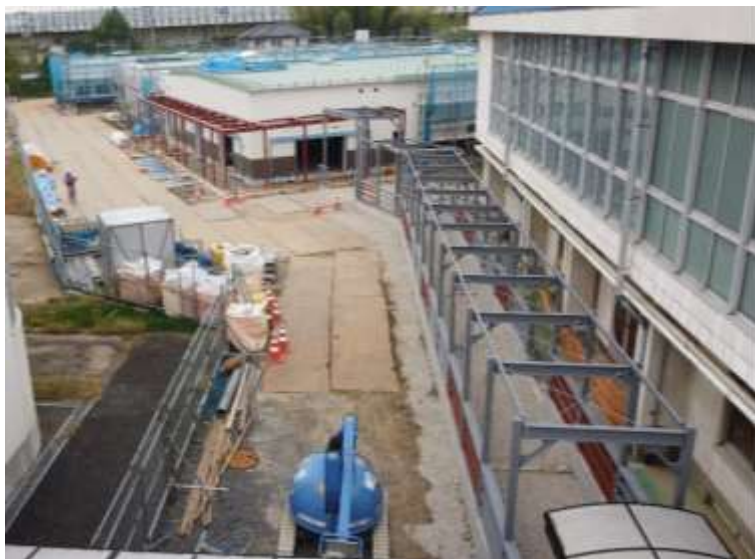
## 6. 「 <sup>たてかた</sup>建方作業(組立作業)完了 」

この写真は、昇降口の庇(奥)と、中学校校舎に接続する渡り廊下(手前)の建方工事が完了した様子です。

これで、すべての鉄骨組立が完了しました。
