災害から町民の命を守るために

川島町 洪水・地震 ハザードマップ・ガイドブック もくじ

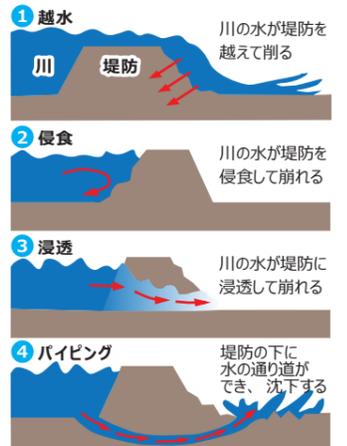
堤防決壊の4つのパターン

2019年10月14日 台風第19号における荒川の状況
(写真提供：国土交通省 荒川上流河川事務所)
