洪水ハザードマップ

八ツ保地区

八ツ保地区の現況と洪水予測結果

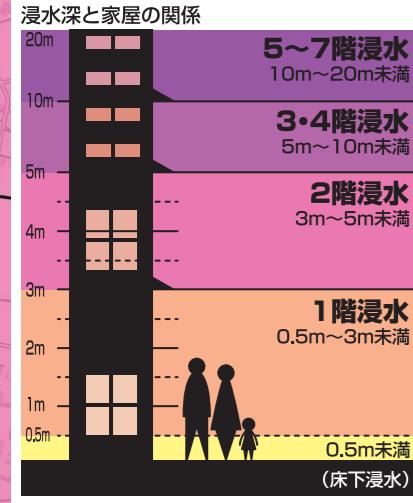
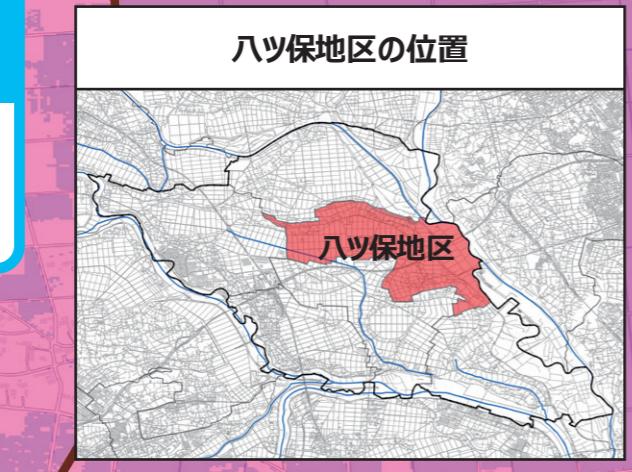
- 八ツ保地区は、川島町の中央に位置し、標高は10m以上～15m未満です。
- 荒川のほかに、地区南に安藤川、西側に都幾川と越辺川、南側に入間川、北側に市野川があります。荒川の氾濫のほかに、これらの河川の氾濫も危惧されます。
- 予想される浸水深は、影響が大きい順に、荒川が3m～10m未満、越辺川と入間川が0.5m～5m未満、都幾川が3m未満、市野川が0m～3m未満です。
- 町外に広域避難ができなかった場合、緊急的に避難する場所として、地区中央に川島町地域活動センターイースト、南側につばさ小学校・川島中学校があります。
- 町外への避難経路としては、地区中央に圏央道、西側に国道254号のほか、東西及び南北方向に県道があります。
